## **Entwicklungsplan Burbach**

### **1 Anlass und Ziel**

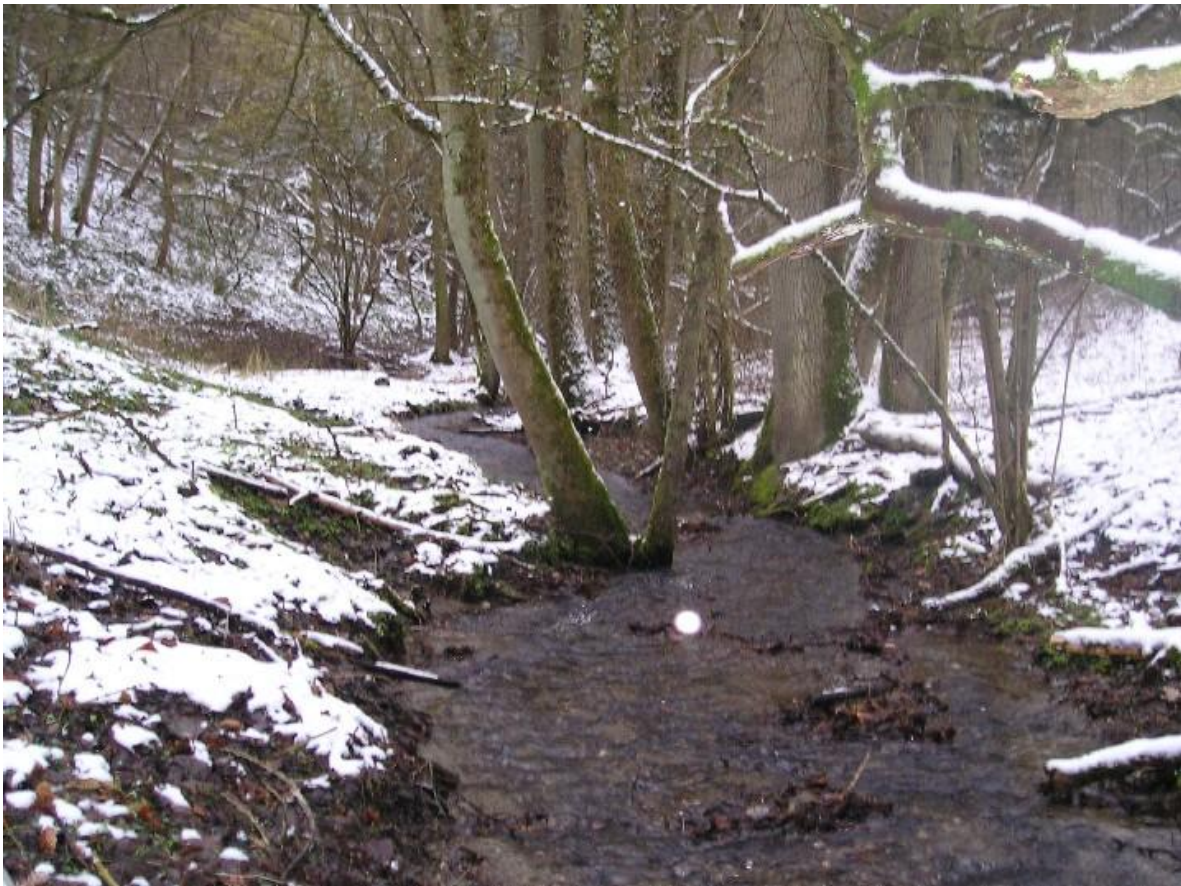
*Abbildung 1: Der Buchbach oberhalb der Ortslage Neuwied-Rodenbach als Leitbild für die Strukturentwicklung des Burbaches*

Die Vorschläge dieses Entwicklungsplanes orientieren sich am Leitbild eines mit standortheimischen Gehölzen gesäumten, flachen und wechselnd breiten Bachprofils, wie Abbildung 1 es zeigt. Als Leitbild für eine intakte Lebensgemeinschaft im Burbach wird der Artenbestand, der durch eine Untersuchung von HART 1998 dokumentiert worden ist, angestrebt.

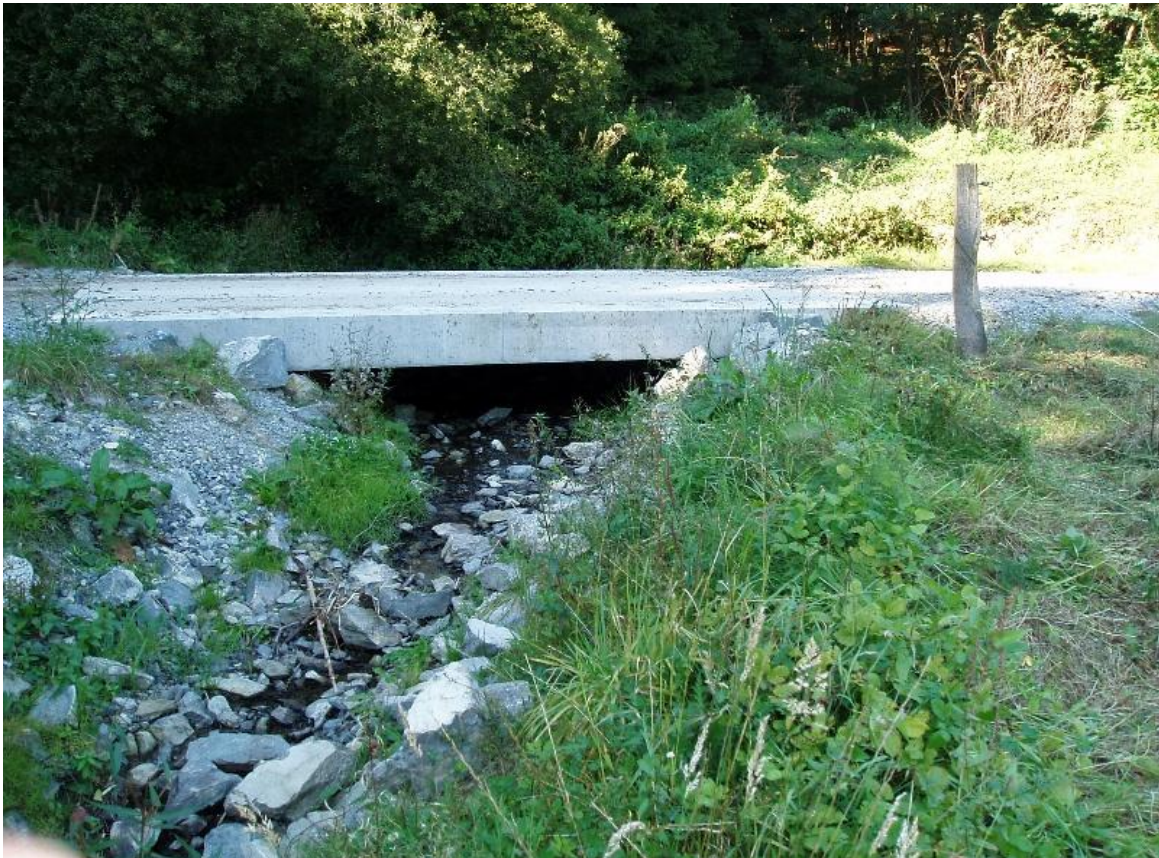
*Abbildung 2: Betonplattenbrücke; das aus Schotter gebaute Fundament ist zum Bach hin mit Wasserbausteinen vor Erosion gesichert.*

Für die Struktur eines Baches und damit für die Lebensgemeinschaft im Bach sind eine durchgängige Sohle und ein nicht unterbrochener Uferbewuchs wichtig. Furten und Brücken, deren Auflager vom Ufer abrücken, erfüllen diese Kriterien. Die Überfahrt auf der Weide im Abschnitt 9 kann einfach in eine Furt umgebaut werden; sie dient nur dazu, den Bach ab und zu mit einem landwirtschaftlichen Fahrzeug zu kreuzen und als Übergang für die Weidetiere. Für alle anderen Überführungen bieten sich einfache Betonplattenbrücken an, wie sie zum Beispiel im Grenzbachtal oder im Aubachtal gebaut worden sind: Betonelemente – je nach zu erwartender Nutzung und Belastung dimensioniert - werden auf ein Schotterbett aufgelegt, dieses Fundament wird durch Wasserbausteine vor Erosion geschützt (siehe Abbildung 2).
